PROJETO ARQUITETÔNICO

TÍTULOS
PLANTA BAIXA, ELEVAÇÃO FRONTAL E DETALHES

OBRA
REVITALIZAÇÃO DA BIBLIOTECA PÚBLICA MUNICIPAL CRUZ E SOUZA

ENDEREÇO
RUA 34 - PAULO JAHN, 187; CENTRO, SCHROEDER/SC

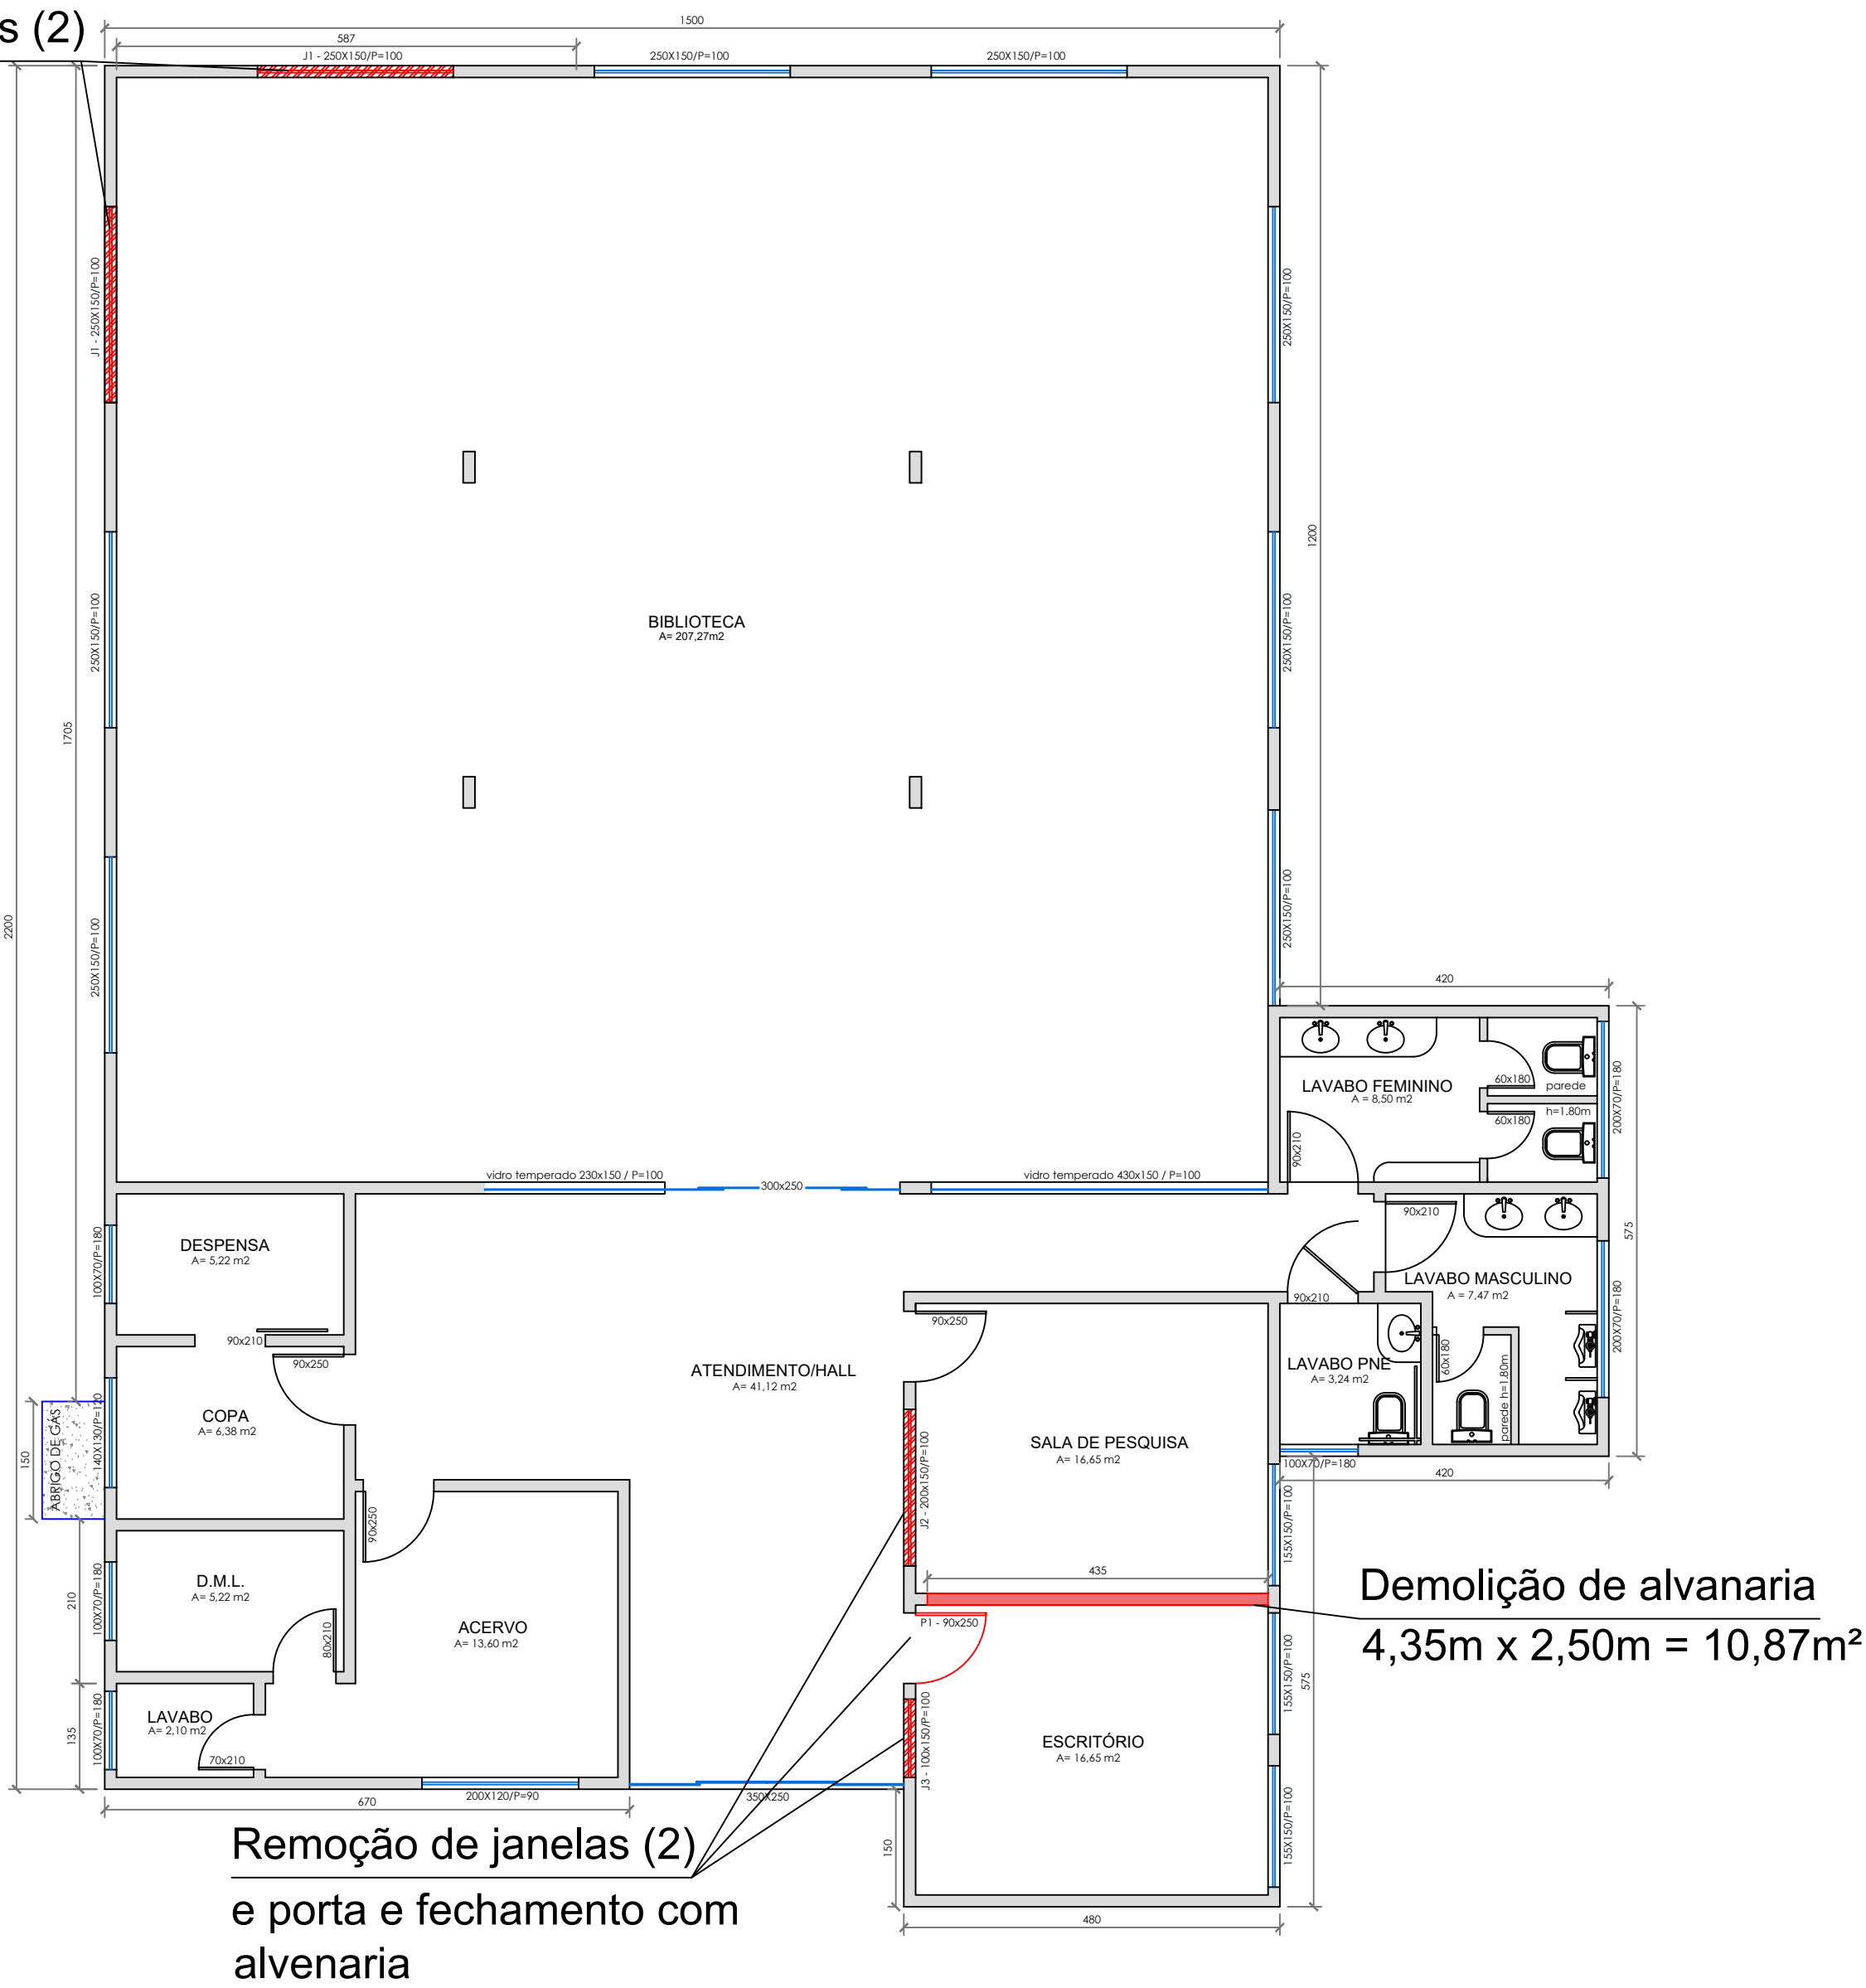
PLANTA BAIXA - INTERFERÊNCIAS
Escala: 1/80

Remoção de janelas (2) e fechamento com alvenaria

Palco de concreto armado 12cm de altura

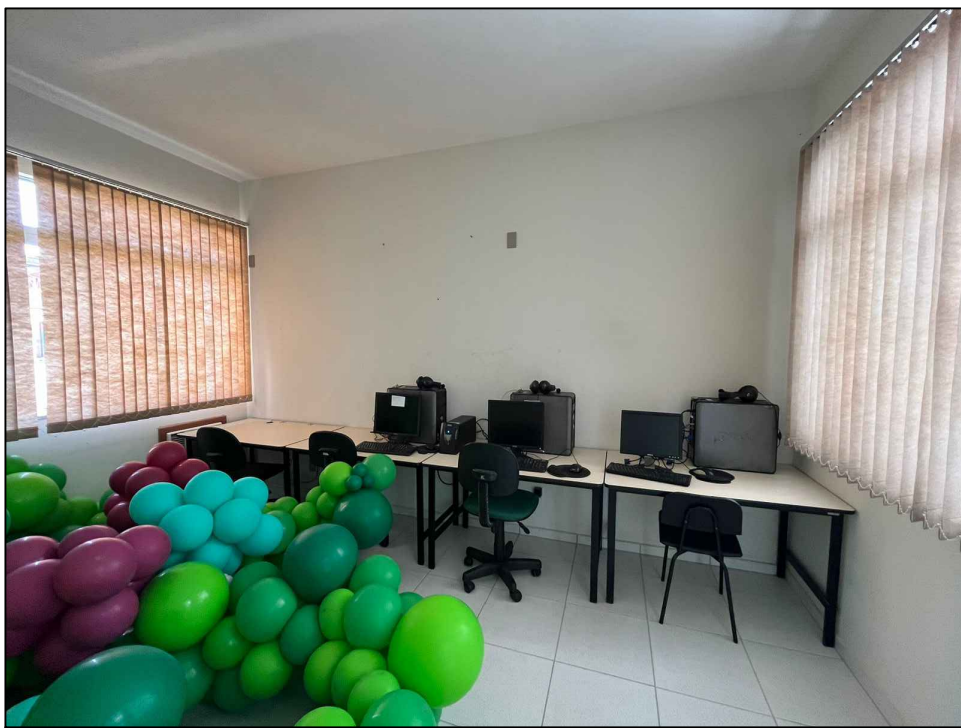
FOTO 01 - PAREDE DE ALVENARIA A SER DEMOLIDA

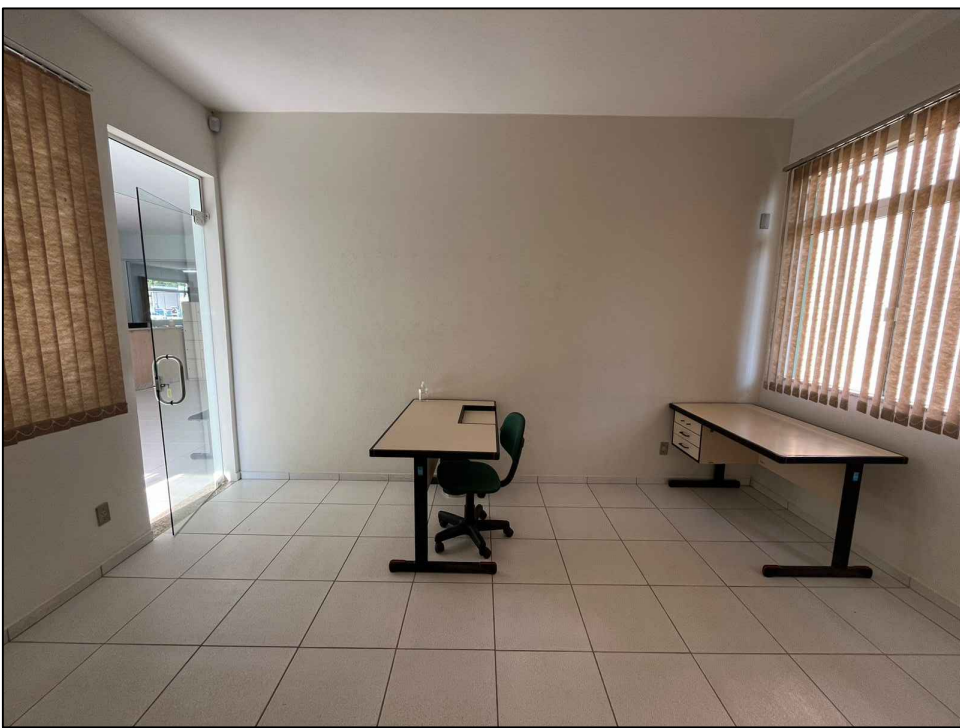
FOTO 02 - PAREDE DE ALVENARIA A SER DEMOLIDA

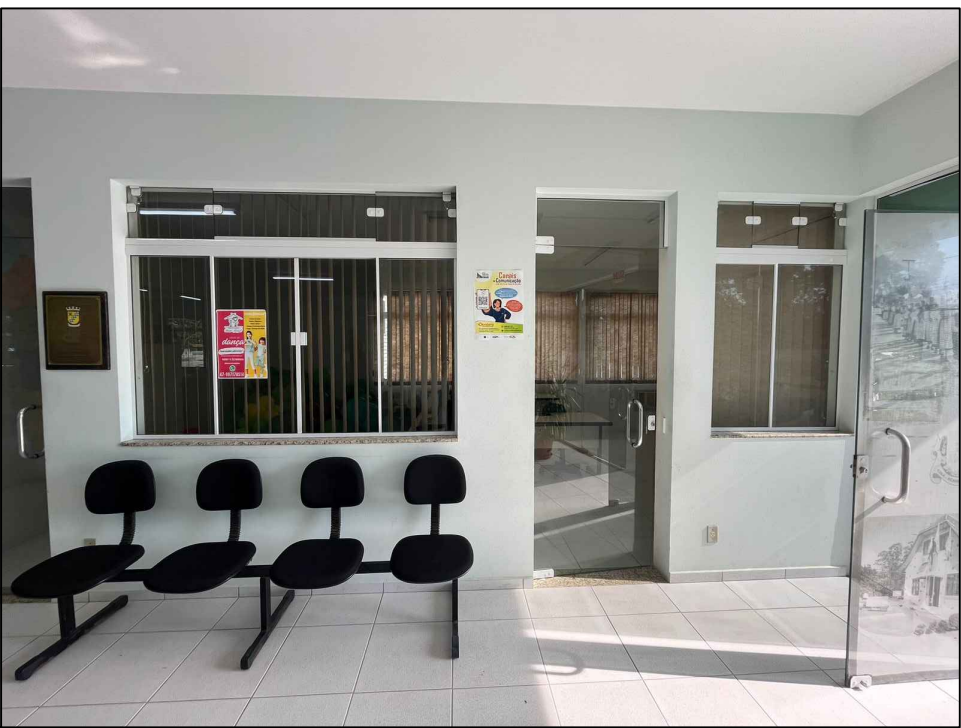
FOTO 03 - JANELAS E PORTA A SER REMOVIDAS E FECHADAS COM ALVENARIA

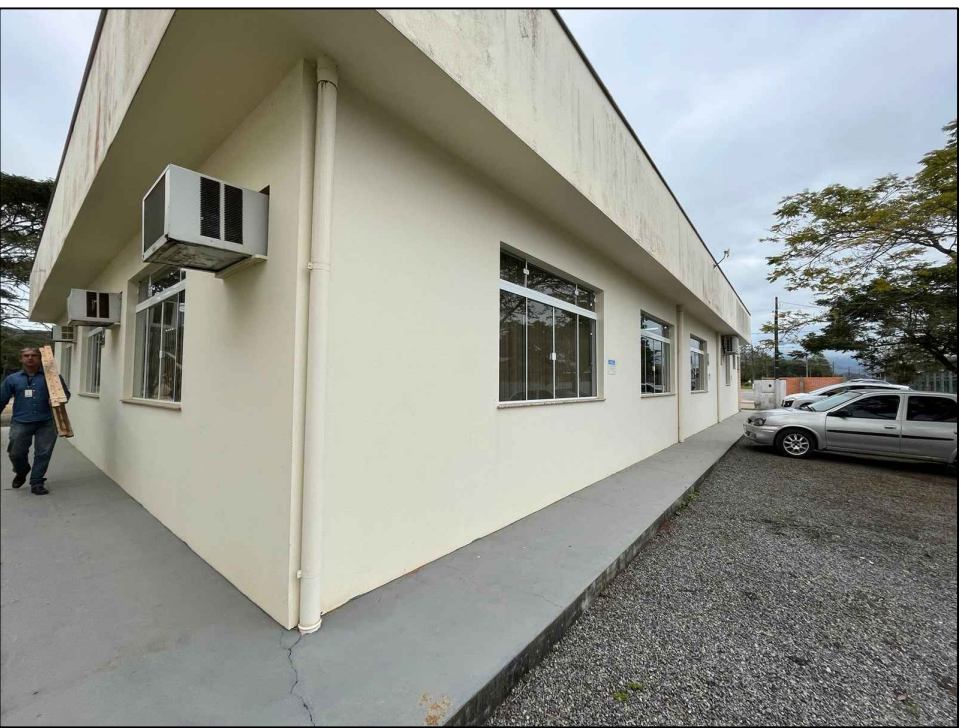
FOTO 04 - JANELAS A SEREM REMOVIDAS E FECHADAS COM ALVENARIA

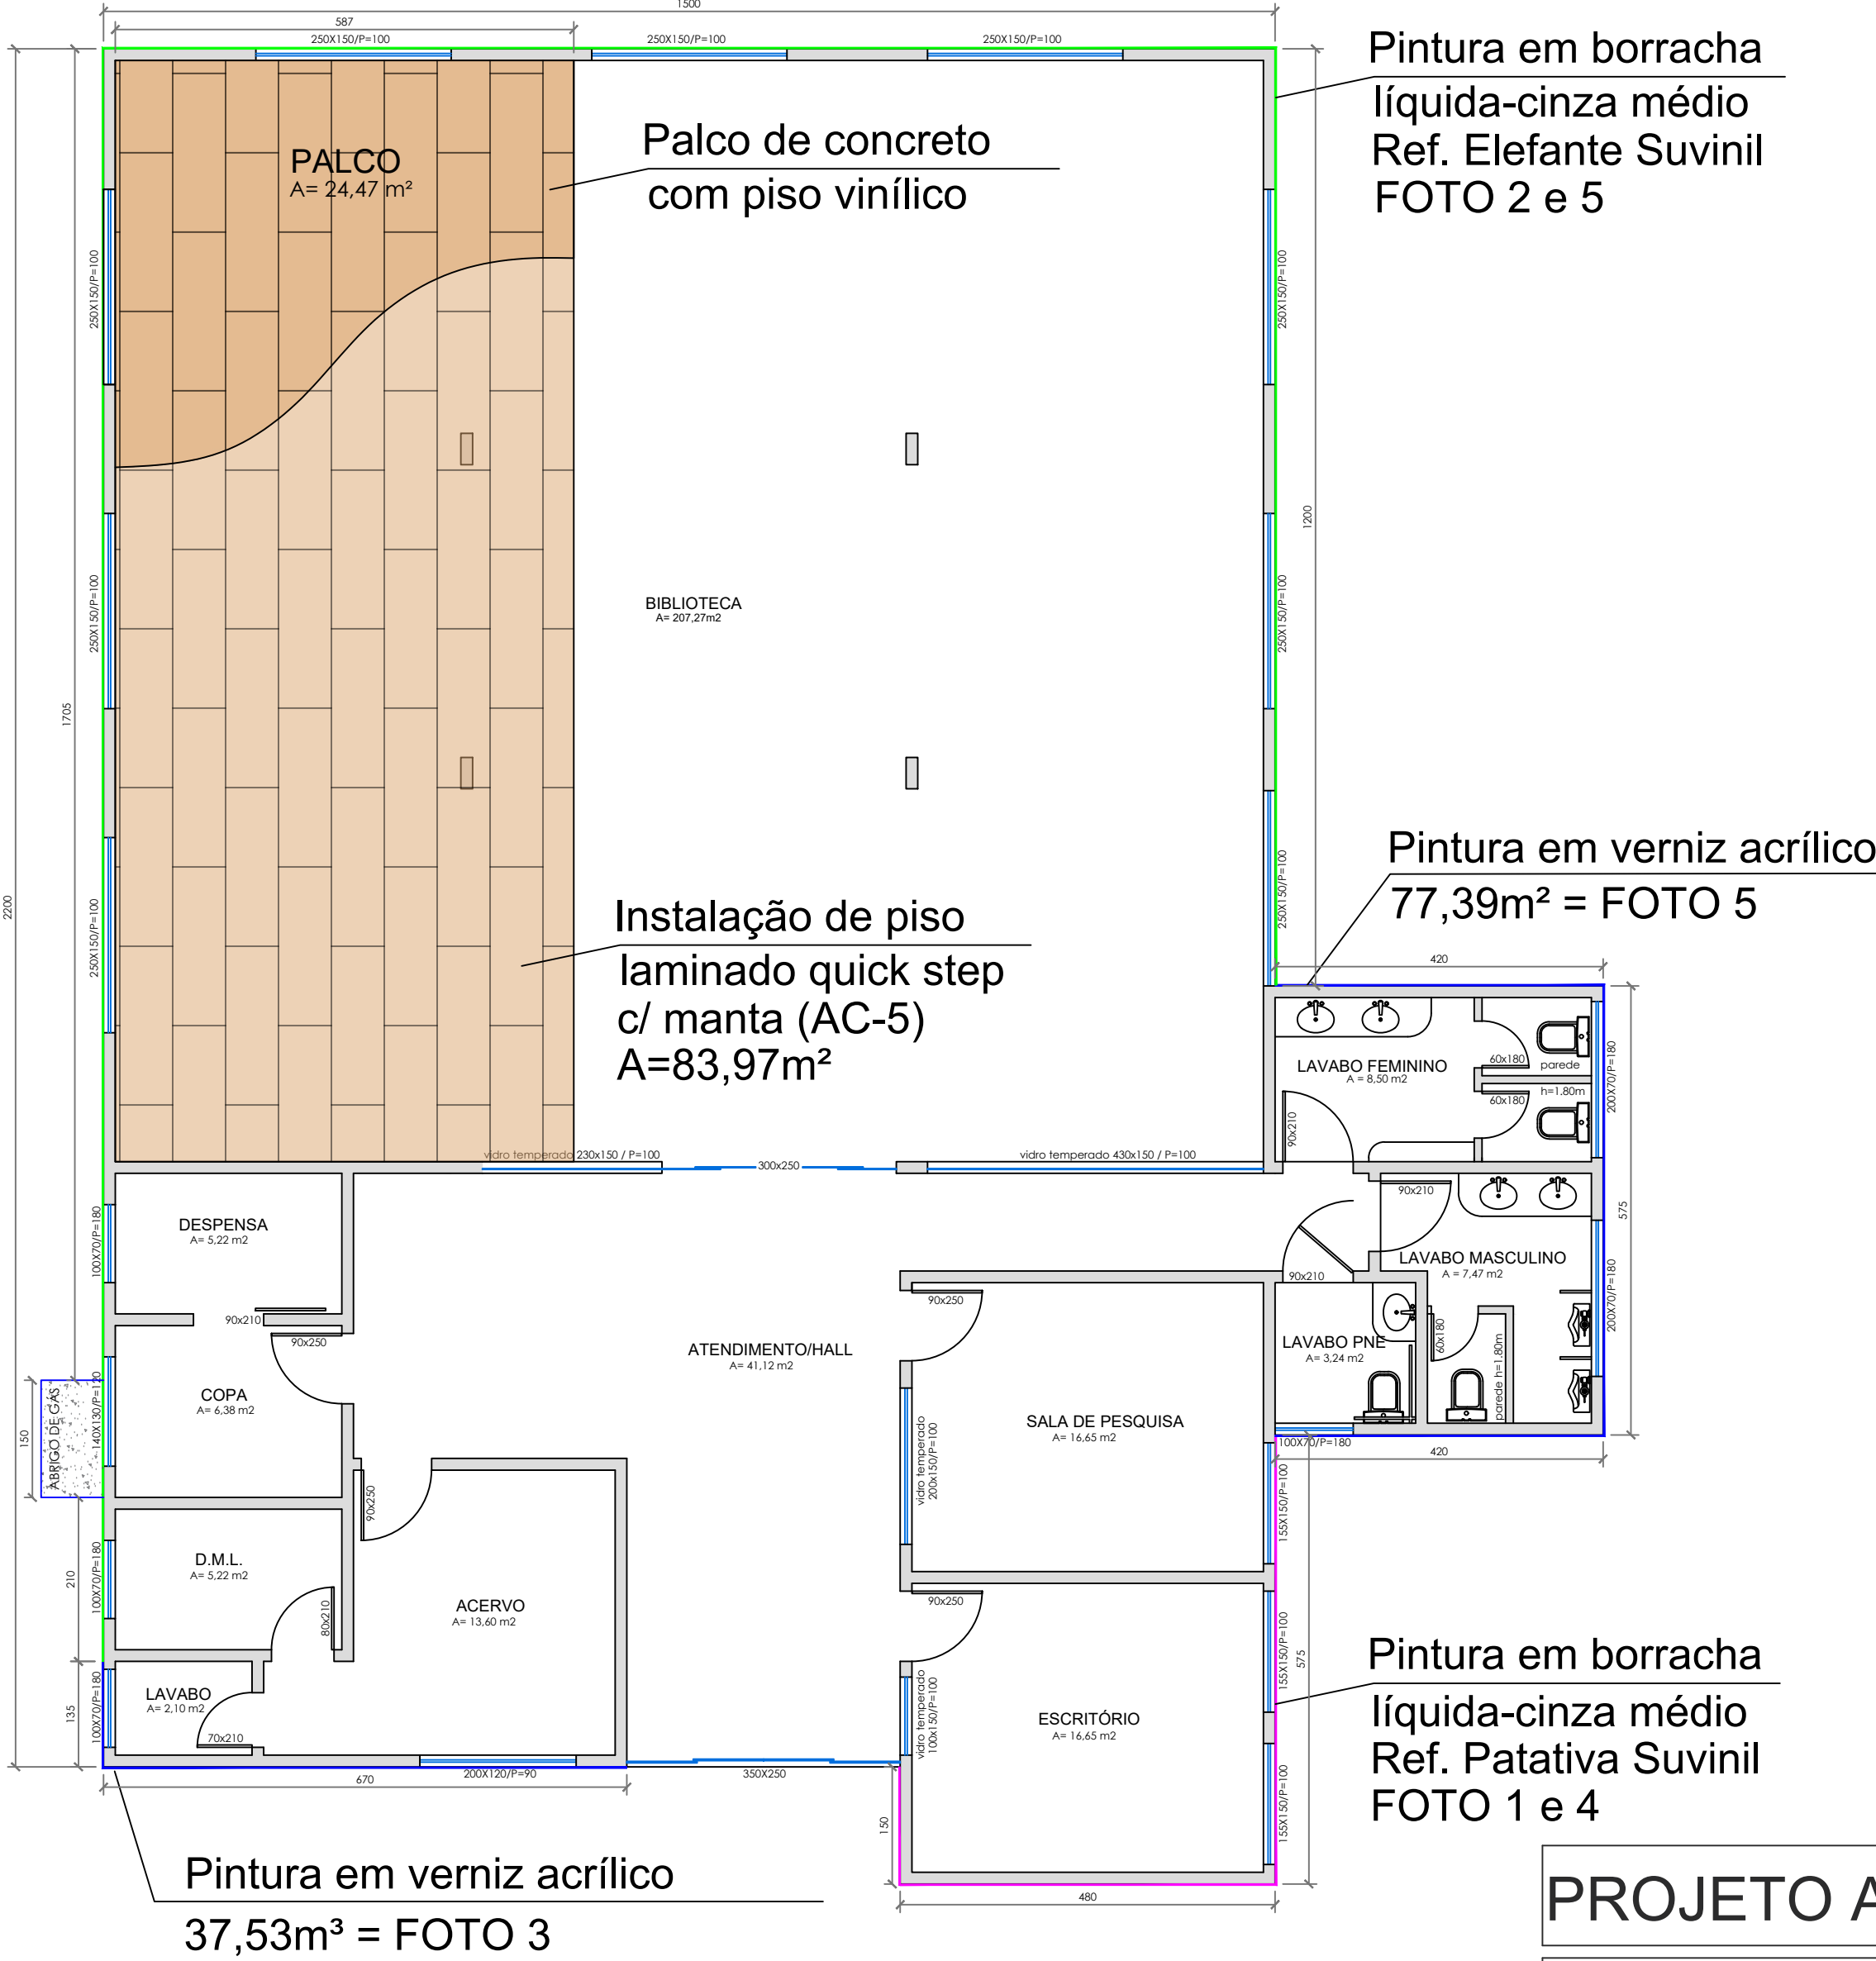
PLANTA BAIXA - PINTURA EXTERNA
Escala: 1/80

Pintura em borracha líquida-cinza médio Ref. Elefante Suvinil FOTO 2 e 5

Pintura em verniz acrílico 77,39m² = FOTO 5

Pintura em borracha líquida-cinza médio Ref. Patativa Suvinil FOTO 1 e 4

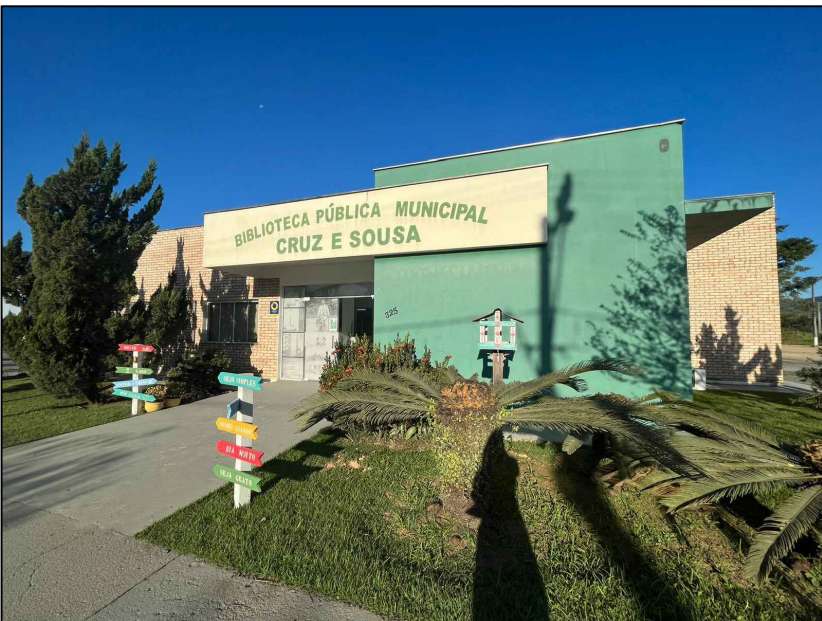
FOTO 01 - EDIFICAÇÃO A SER PINTADA

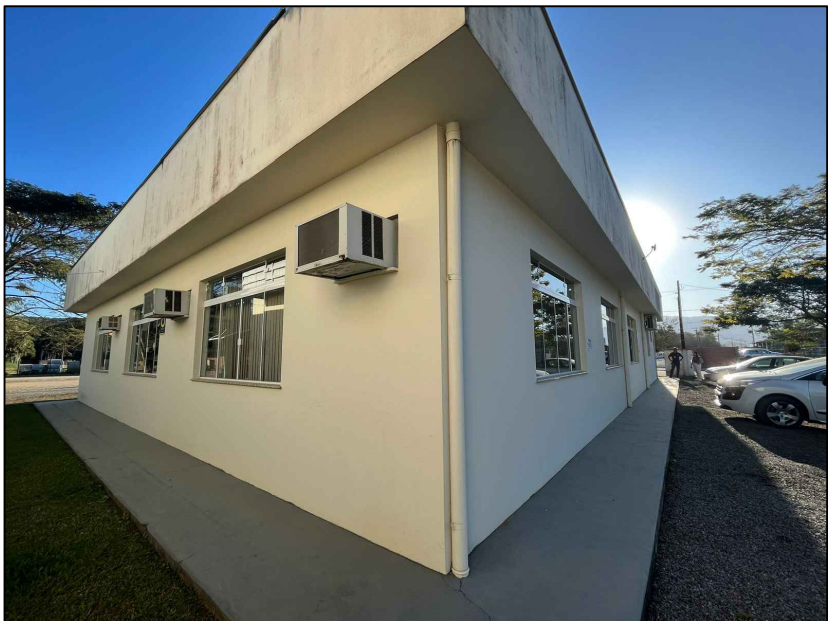
FOTO 02 - EDIFICAÇÃO A SER PINTADA

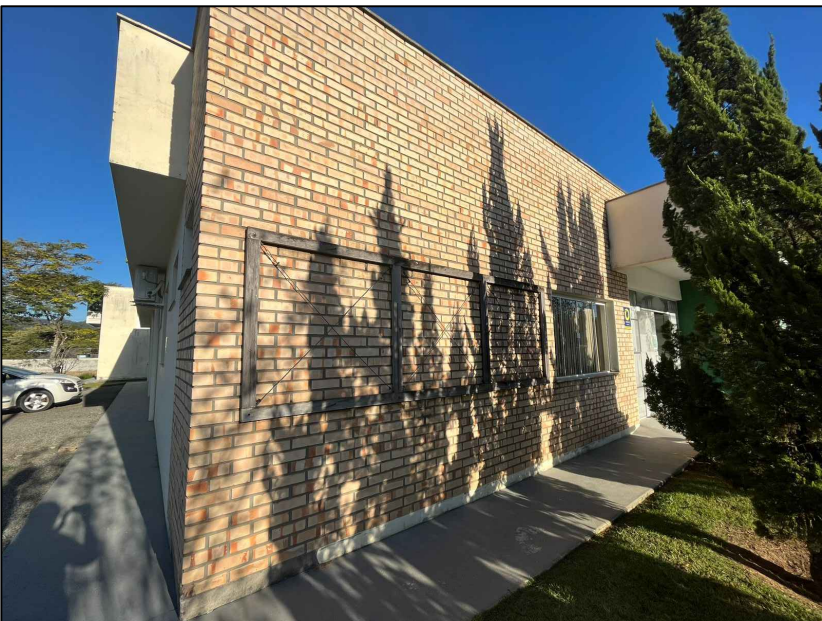
FOTO 03 - EDIFICAÇÃO A SER PINTADA

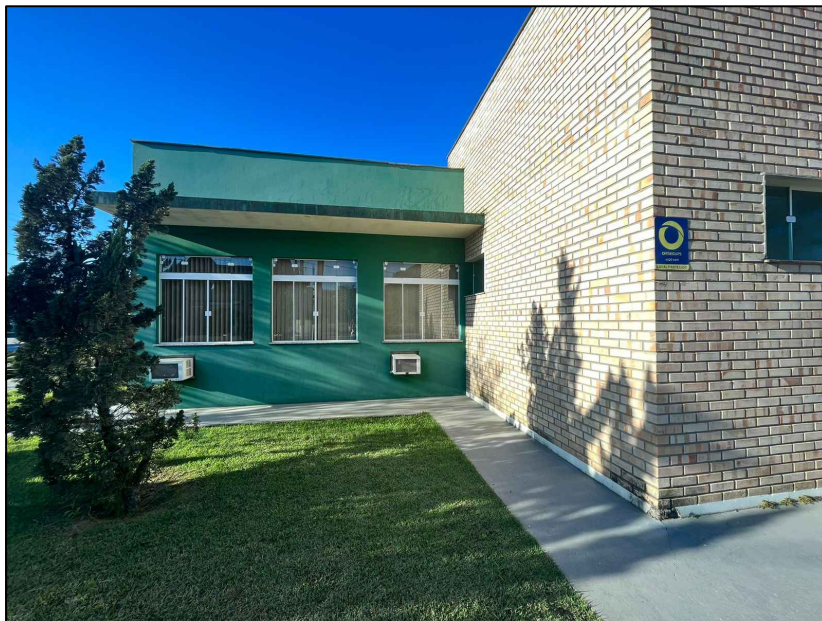
FOTO 04 - EDIFICAÇÃO A SER PINTADA

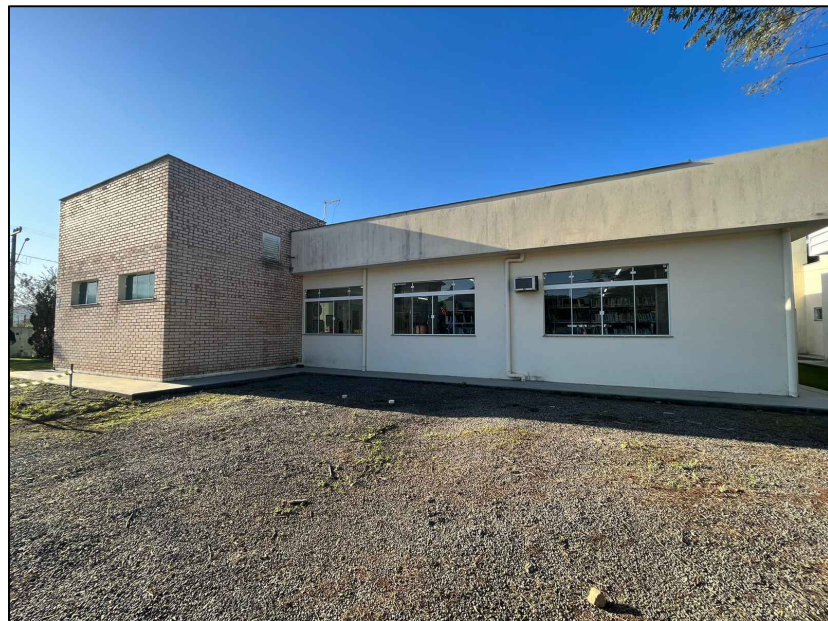
FOTO 05 - EDIFICAÇÃO A SER PINTADA

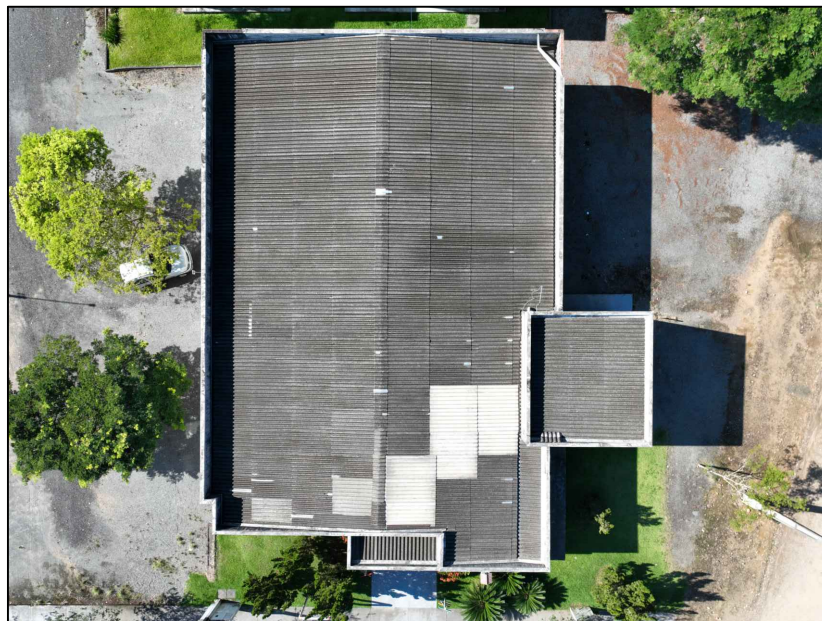
FOTO 06 - COBERTURA A SER LAVADA

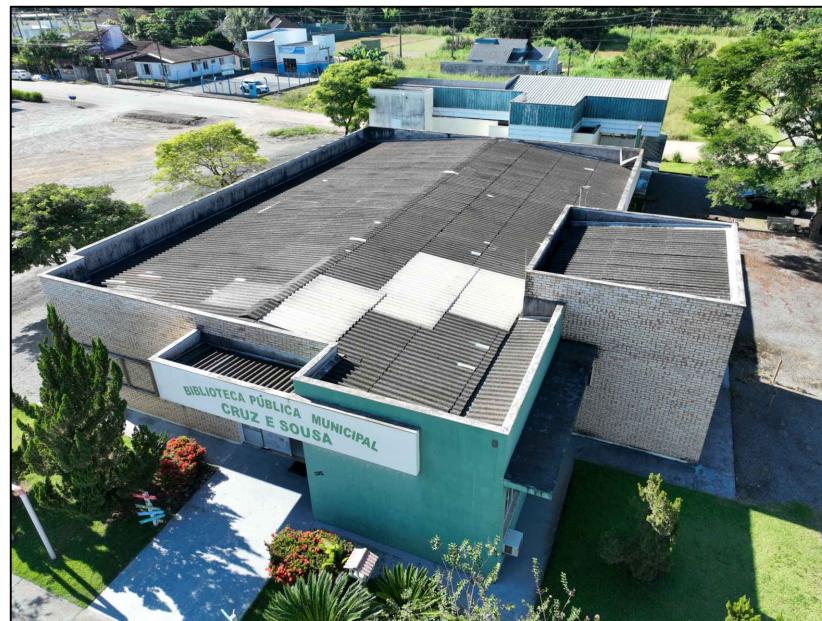
FOTO 07 - COBERTURA A SER LAVADA

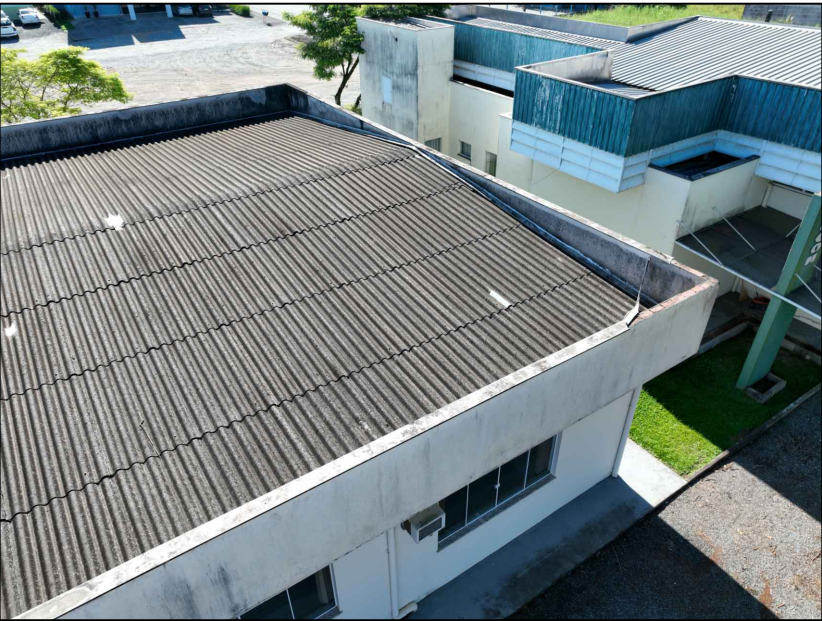
FOTO 08 - RUFO A SER TROCADO

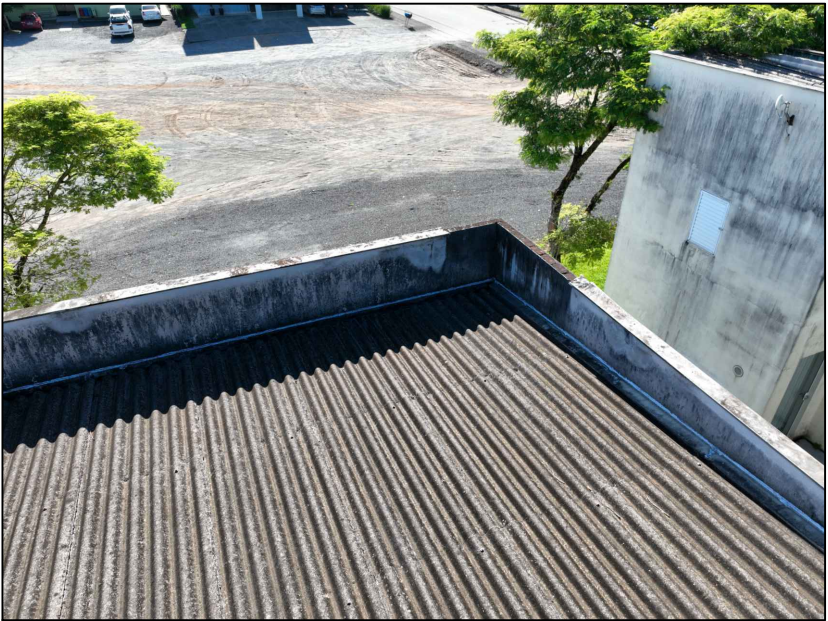
FOTO 09 - RUFO A SER TROCADO

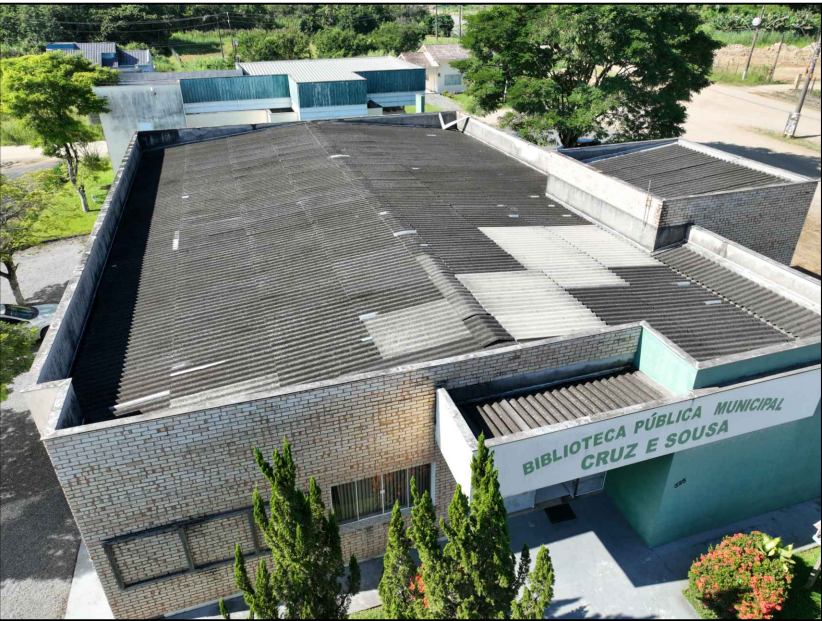
FOTO 10 - COBERTURA A SER LAVADA

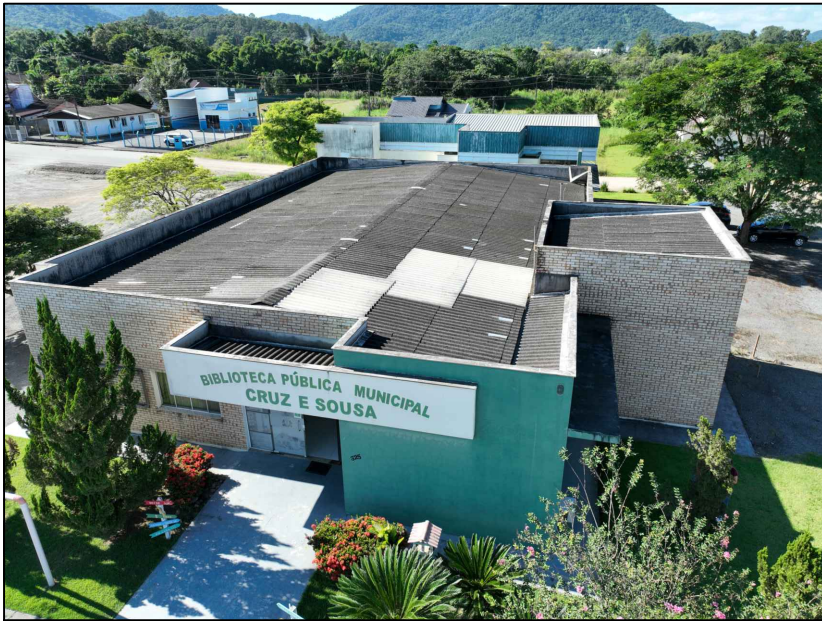
FOTO 11 - EDIFICAÇÃO A SER RESTAURADA

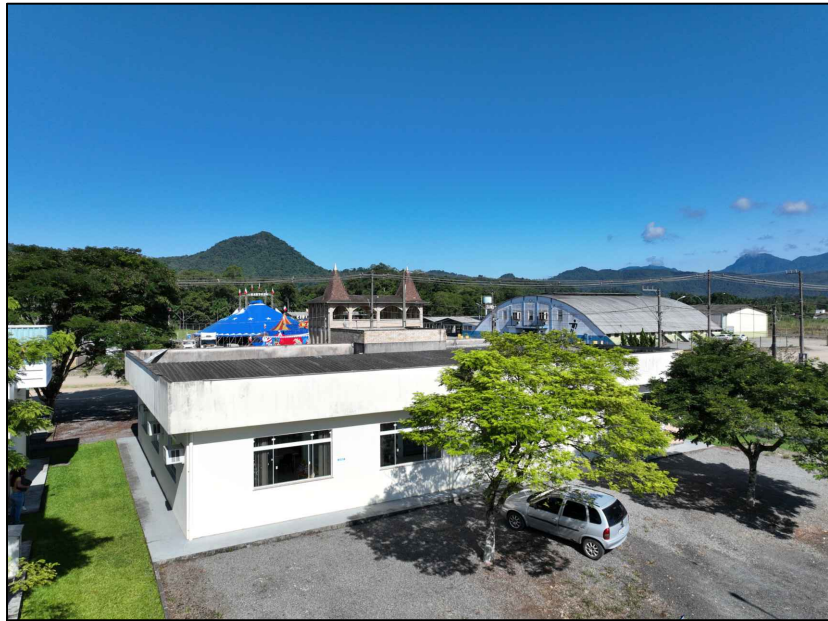
FOTO 12 - EDIFICAÇÃO A SER RESTAURADA

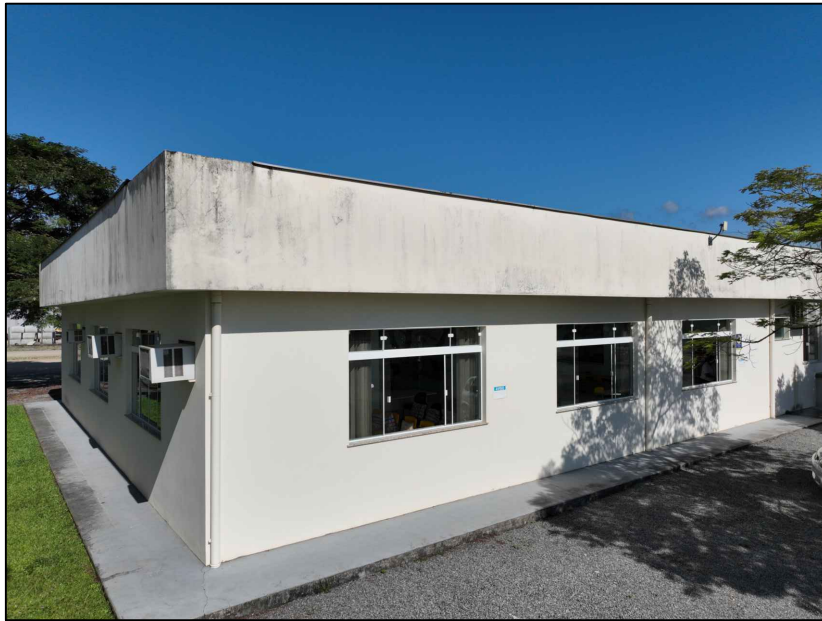
FOTO 13 - EDIFICAÇÃO A SER RESTAURADA

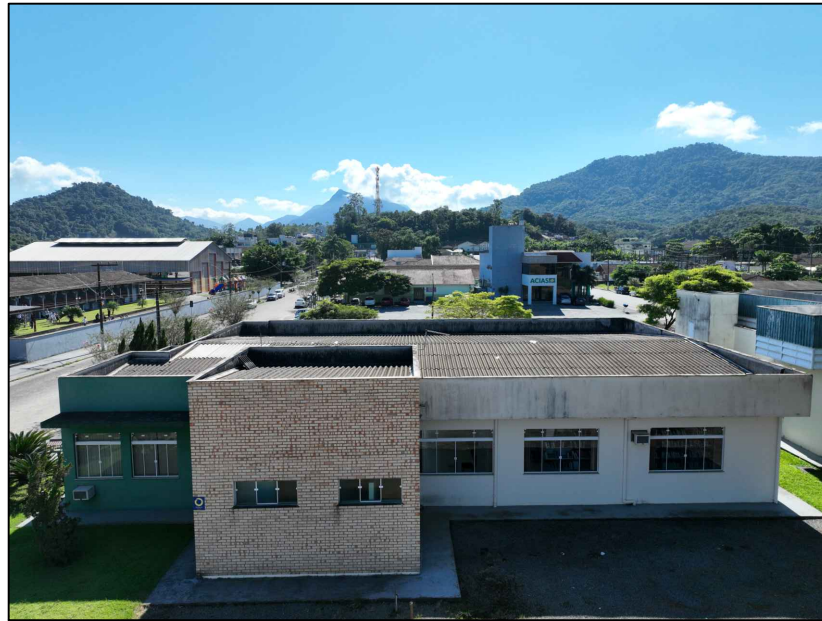
FOTO 14 - EDIFICAÇÃO A SER RESTAURADA

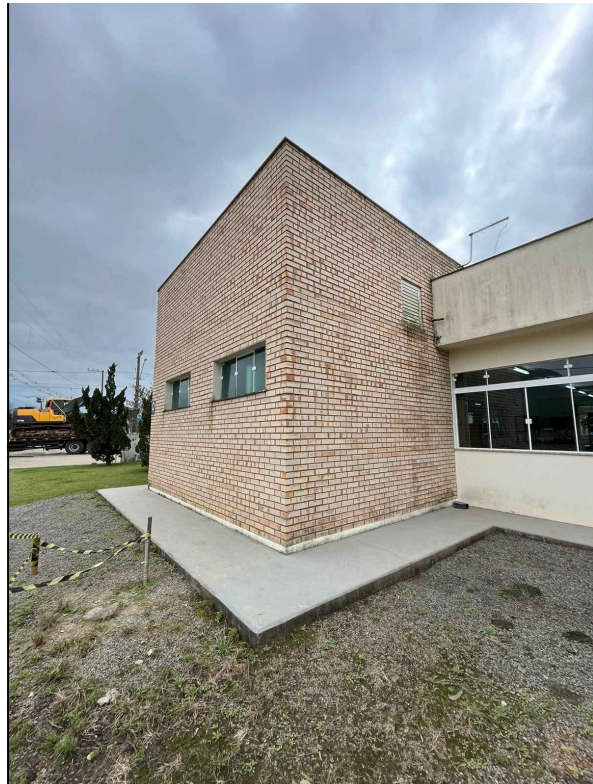
FOTO 18 - EDIFICAÇÃO A SER PINTADA

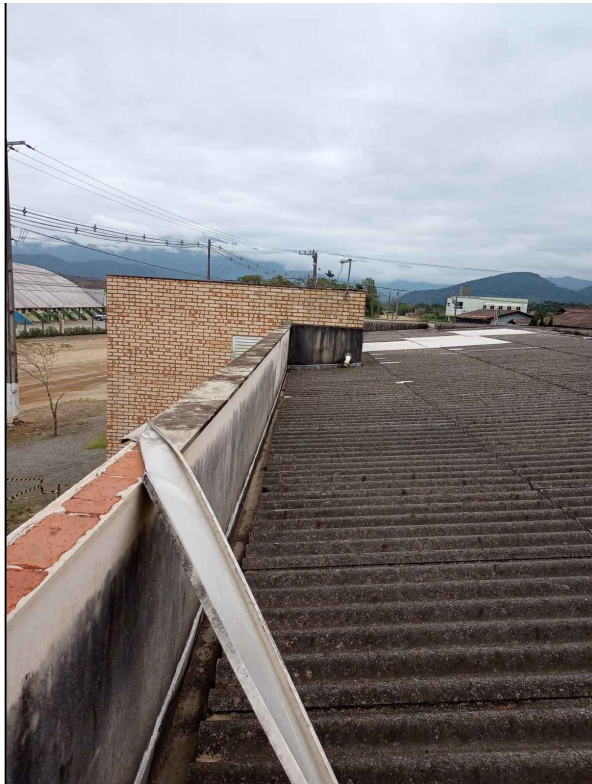
FOTO 19 - TROCA DE RUFO

- Conforme FOTO 19 e 20 deverá ser feito a instação de novo Rufo em chapa de aço galvanizado novo = 7m;
- As trincas, fissuras e rachaduras deverão ser tratadas com injeção de adesivo estrutural à base de resina epóxi;
- O fundo selador só deve ser passado mediante a aprovação do tratamento das fissuras pela fiscalização;
- Deverá ser fechado com alvenaria todos os buracos de ar condicionado.

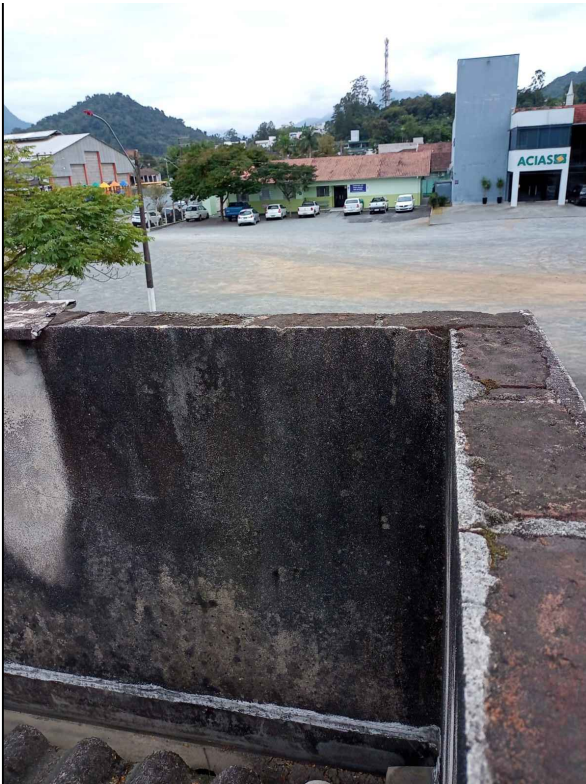
FOTO 20 - TROCA DE RUFO

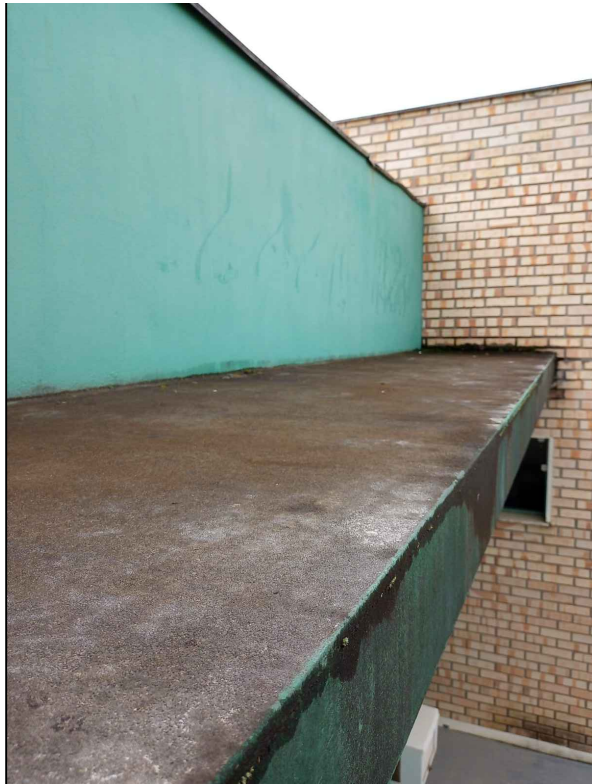
FOTO 21 - IMPERMEABILIZAÇÃO DE MARQUISE

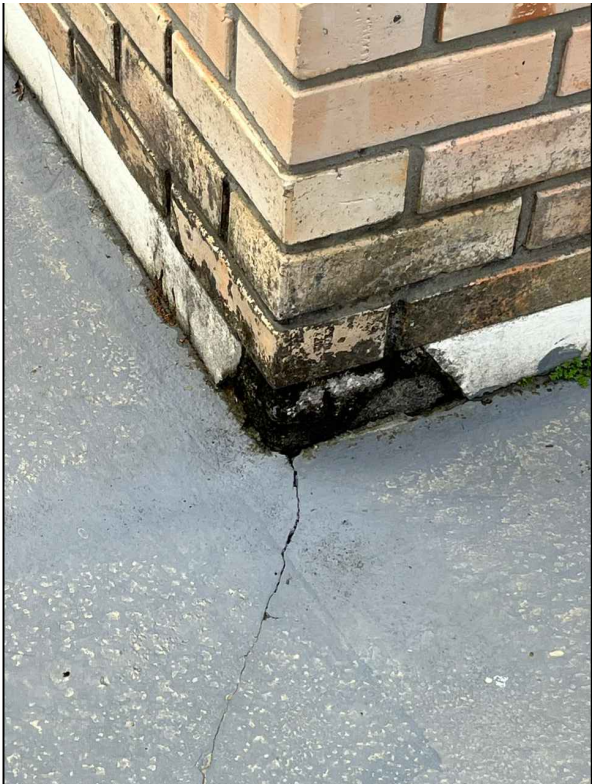
FOTO 22 - TRATAMENTO DE INFILTRAÇÃO E TRINCAS

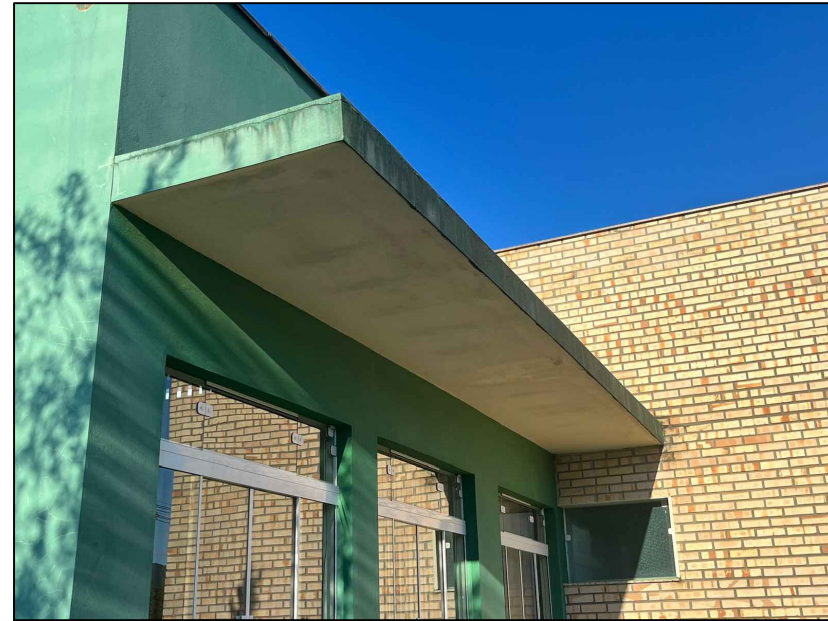
FOTO 15 - TRATAMENTO DE TRINCAS, FISSURAS E RACHADURAS E IMPERMEABILIZAÇÃO DE MARQUISE

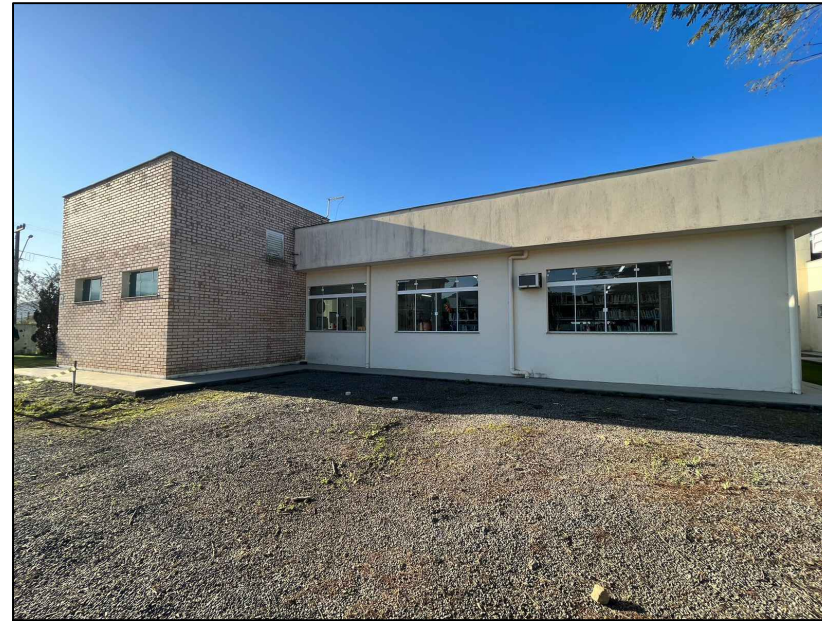
FOTO 16 - EDIFICAÇÃO A SER PINTADA

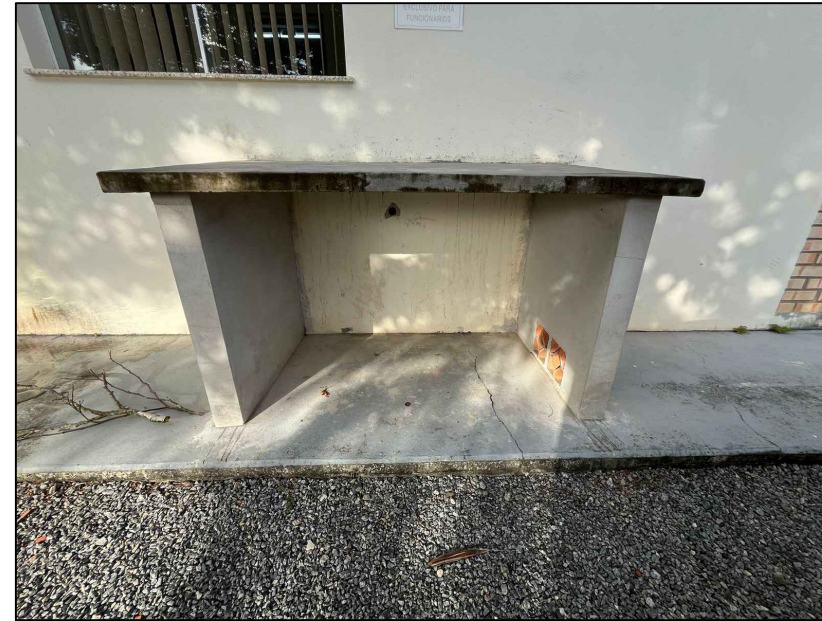
FOTO 17 - PORTA A SER INSTALADA NO ABRIGO DE GÁS

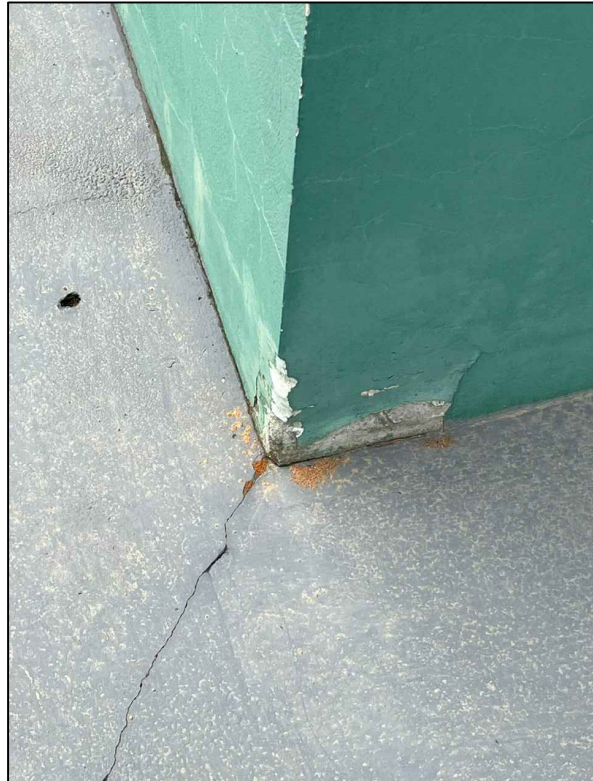
FOTO 23 - TRATAMENTO DE TRINCAS

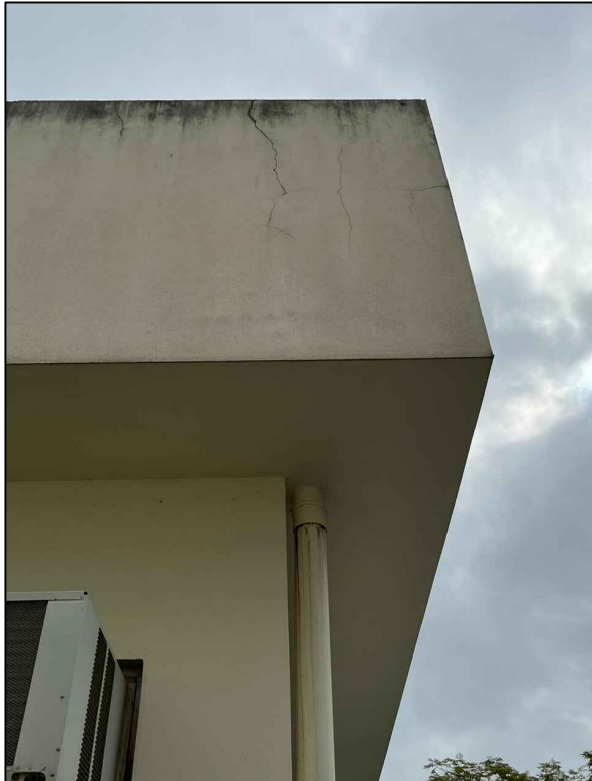
FOTO 24 - TRATAMENTO DE TRINCAS, FISSURAS E RACHADURAS

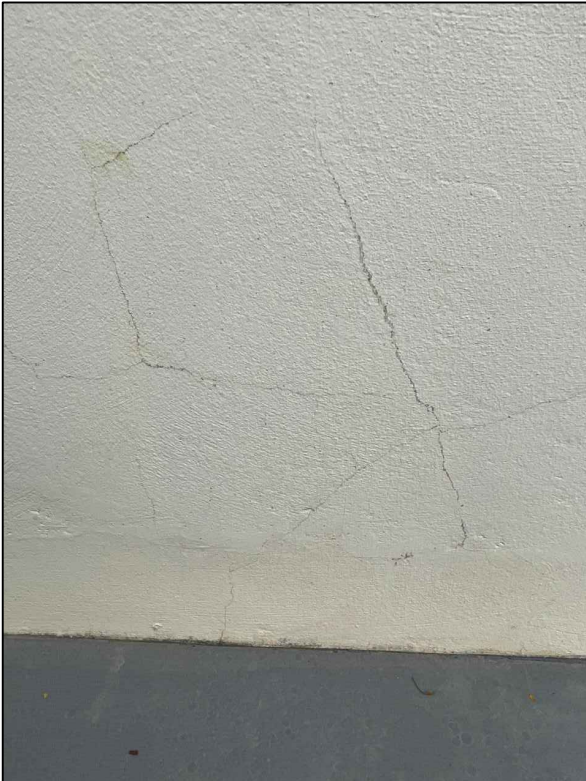
FOTO 25 - TRATAMENTO DE TRINCAS, FISSURAS E RACHADURAS
