PROJETO ARQUITETÔNICO

TÍTULOS
PLANTA BAIXA, ELEVAÇÃO FRONTAL E DETALHES

OBRA
REVITALIZAÇÃO DA BIBLIOTECA PÚBLICA MUNICIPAL CRUZ E SOUZA

ENDEREÇO
RUA 34 - PAULO JAHN, 187; CENTRO, SCHROEDER/SC

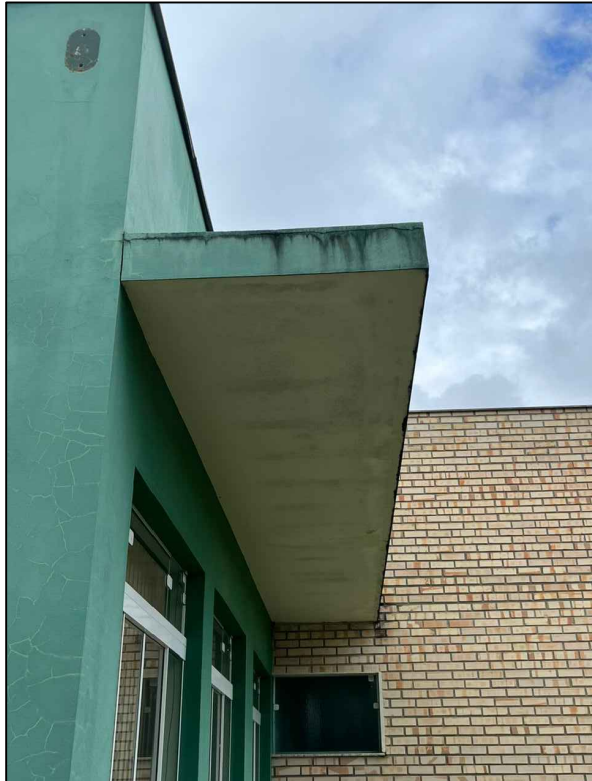
FOTO 26 - TRATAMENTO DE TRINCAS, FISSURAS E RACHADURAS E IMPERMEABILIZAÇÃO DE MARQUISE

- Conforme FOTO 19 e 20 deverá ser feito a instação de novo Rufo em chapa de aço galvanizado novo = 7m;
- As trincas, fissuras e rachaduras deverão ser tratadas com injeção de adesivo estrutural à base de resina epóxi;
- O fundo selador só deve ser passado mediante a aprovação do tratamento das fissuras pela fiscalização;
- Deverá ser fechado com alvenaria todos os buracos de ar condicionado.

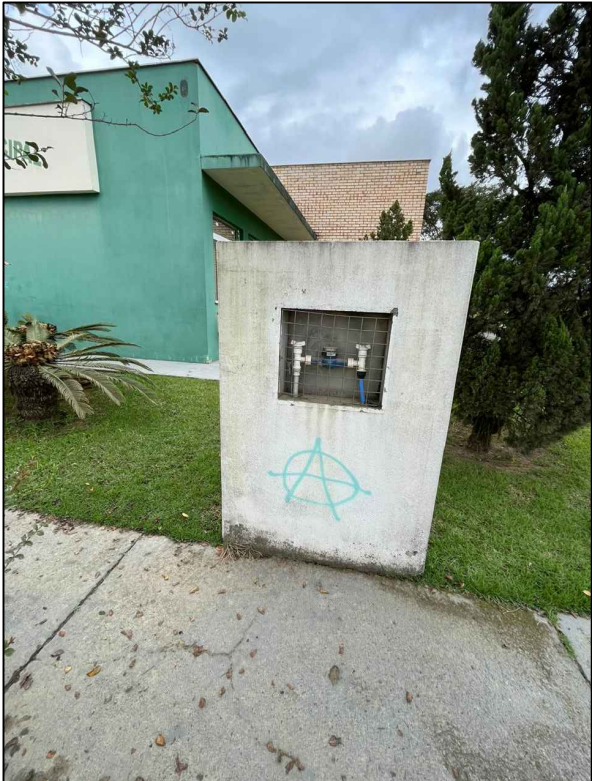
FOTO 27 - PADRÃO DE ÁGUA A SER PINTADO

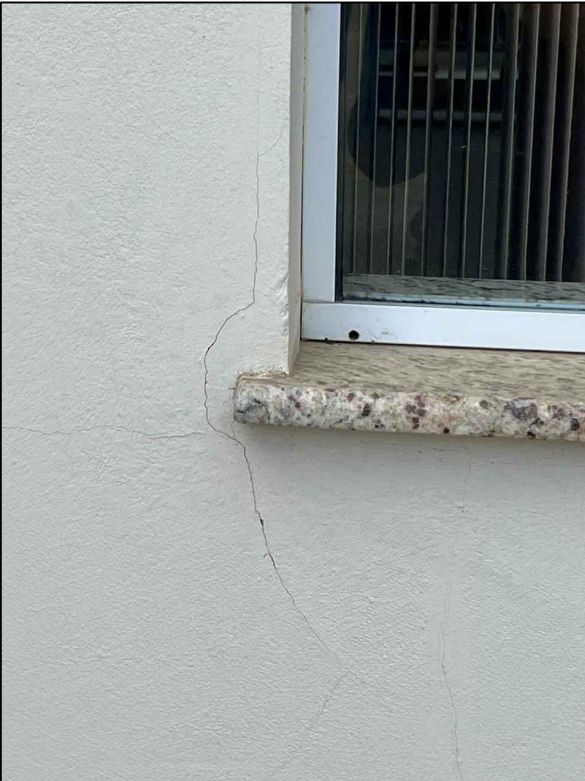
FOTO 28 - TRATAMENTO DE TRINCAS, FISSURAS E RACHADURAS

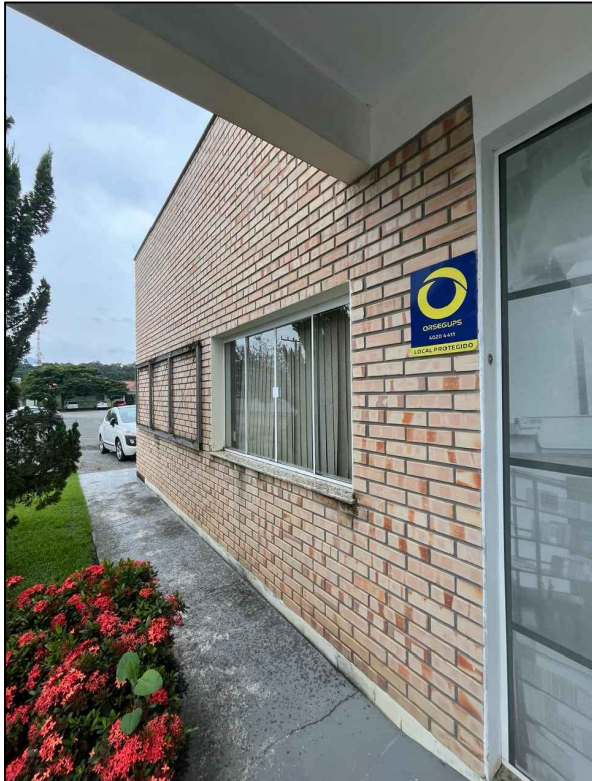
FOTO 29 - EDIFICAÇÃO A SER PINTADA

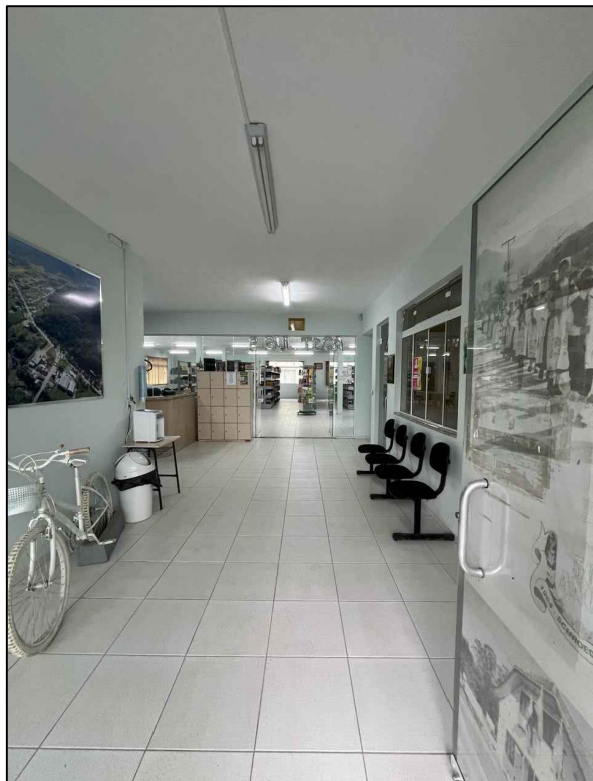
FOTO 30 - EDIFICAÇÃO A SER PINTADA

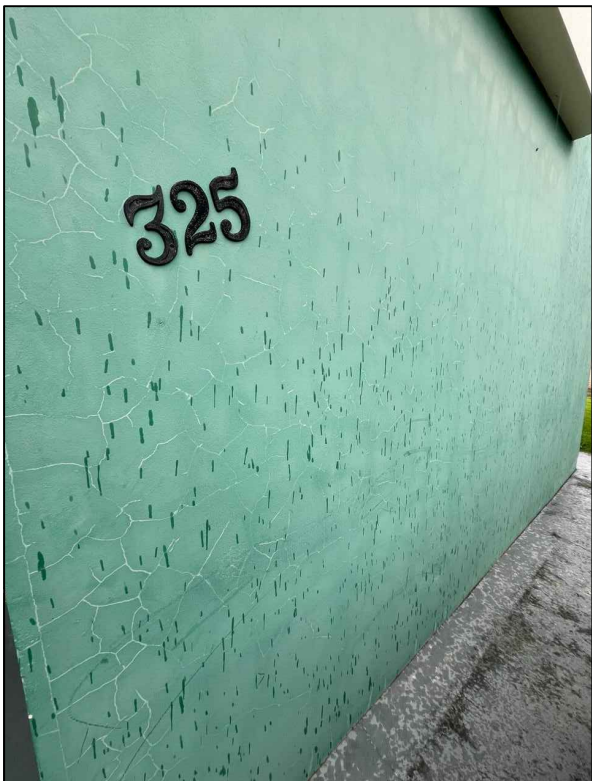
FOTO 31 - TRATAMENTO DE TRINCAS, FISSURAS E RACHADURAS

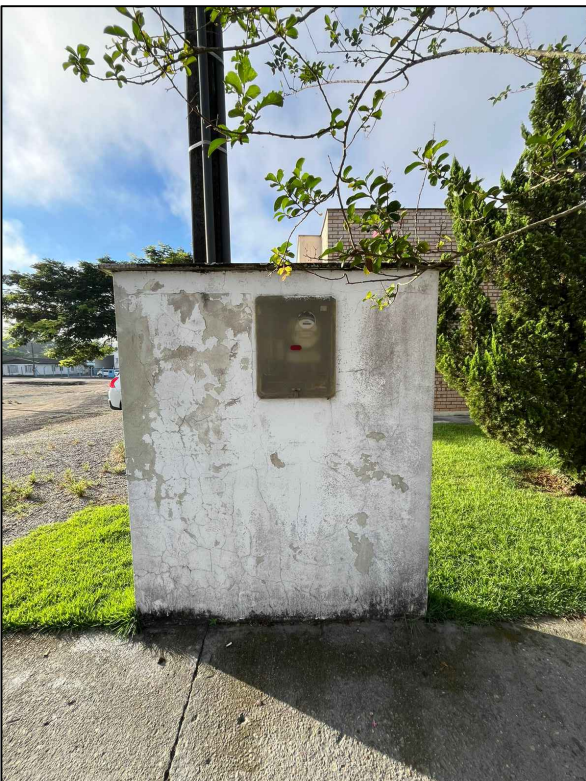
FOTO 32 - ENTRADA DE ENERGIA
